PATOLOGIAS E RECUPERAÇÃO ESTRUTURAL

Maio, 2023

Prof. Augusto Albuquerque

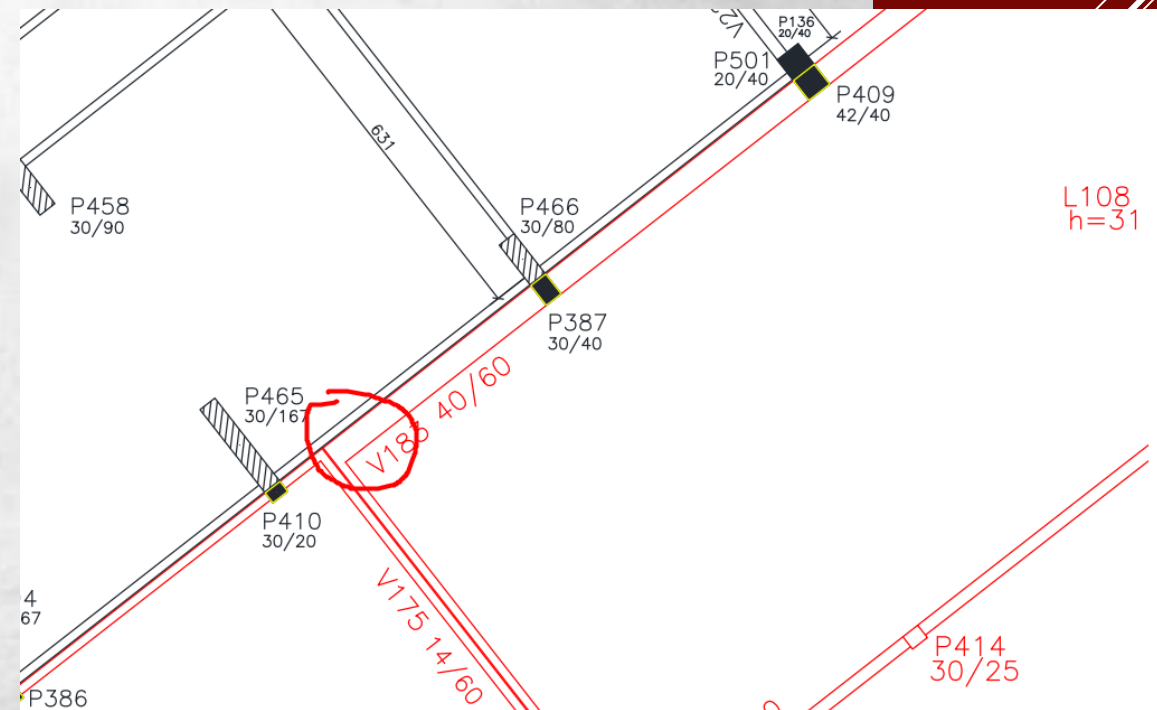
1. Edifício entregue há 4 anos;
2. Há 2 anos atrás uma viga do pavimento térreo apresentou uma flecha na ponta do balanço de 3,8 cm;
3. Como a viga era limítrofe de uma junta estrutural, e, a região vizinha não deformou o deslocamento ficou muito perceptível pelos moradores, observando do SS (abaixo do térreo).

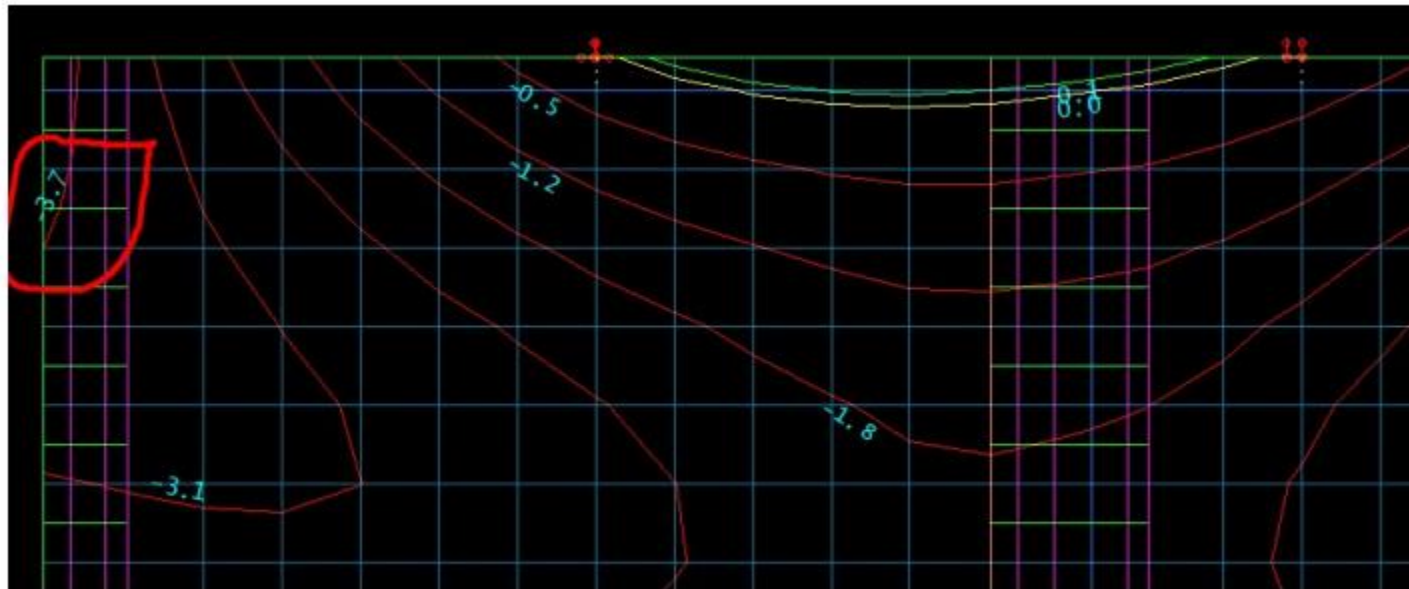
1. De posse dos projetos originais, verificou-se a estrutura a partir da elaboração de um modelo estrutural;
2. Constatou-se que a estrutura não atendia aos ELS.

Figura 7 – Flecha extremidade balanço V183

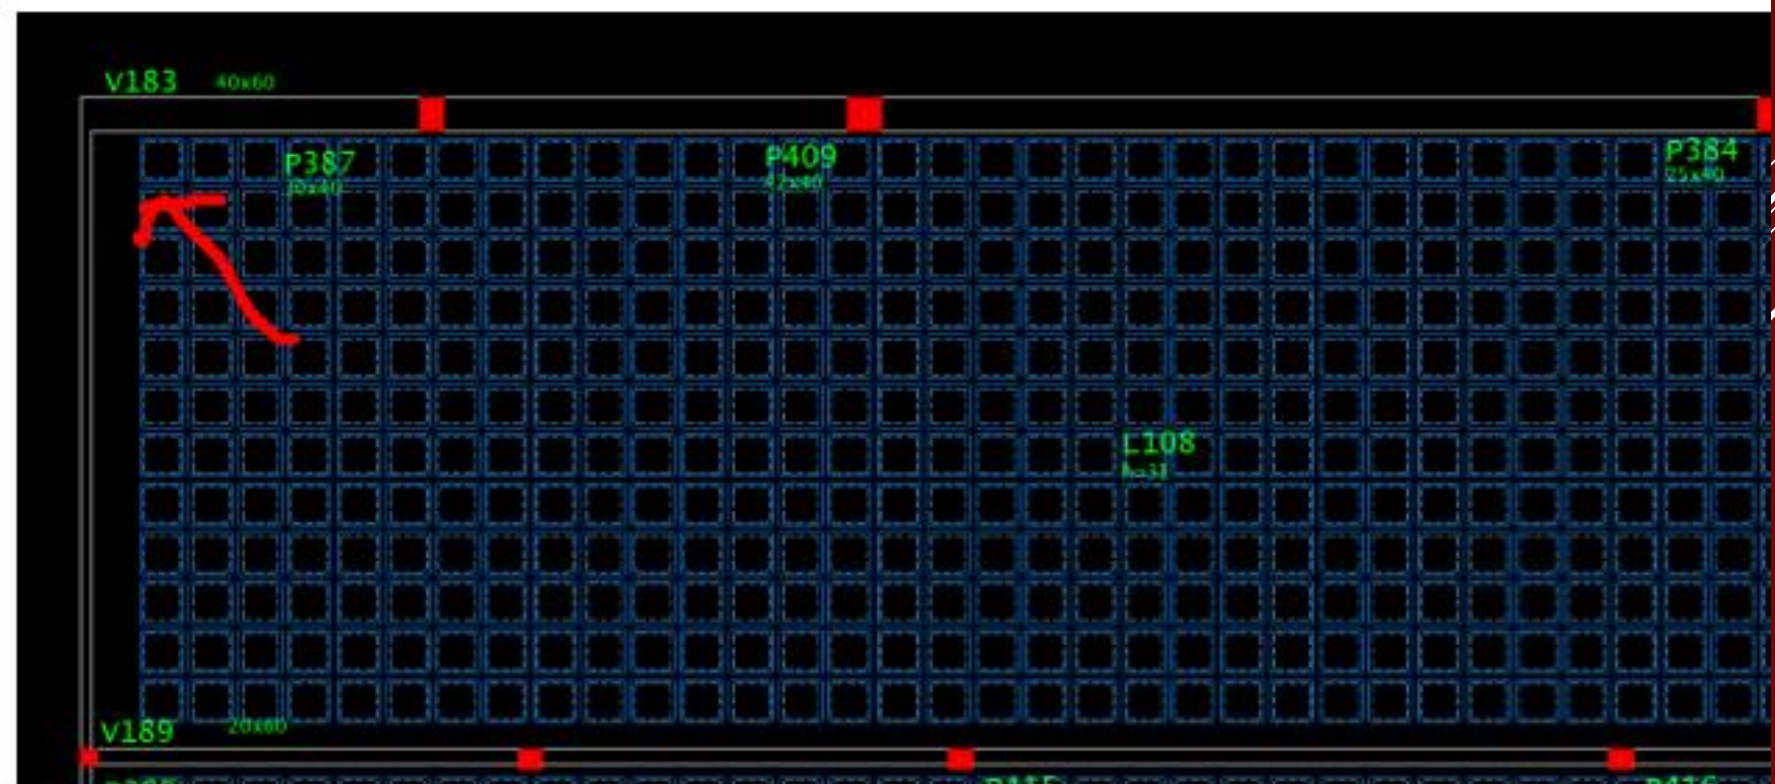
Figura 3 – Modelo elaborado pelo projeto recebido

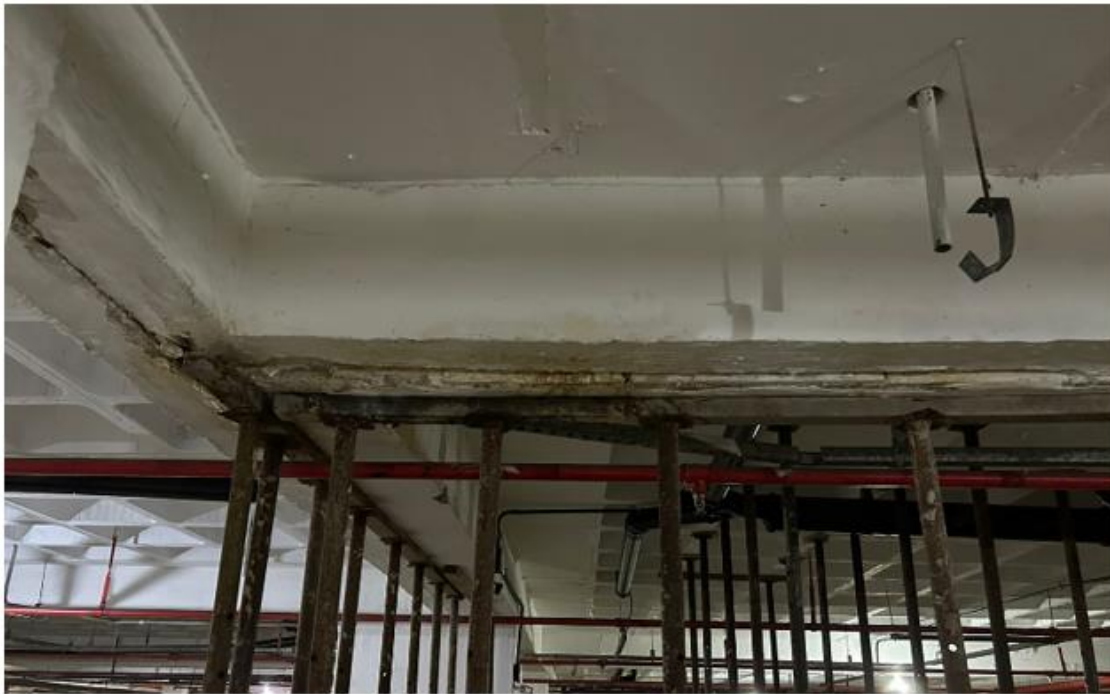
1. Verificada a resistência do concreto da região - OK;
2. Há ocupação do pavimento era compatível com o projeto arquitetônico (avaliação do uso – cargas) - OK;
3. Verificou-se carbonatação do concreto, fissuras paralelas às armaduras das vigas e início de deslocamento do concreto (corrosão);
4. Porém a conclusão foi de que com o deslocamento da estrutura houve a danificação da junta estrutural, que provocou infiltração (umidade na região), somada ao ambiente de SS e propiciou a corrosão precipitada.

Figura 7 – No momento da visita estava chovendo e a água passava pelas juntas.
