PATOLOGIAS E RECUPERAÇÃO ESTRUTURAL

Prof. Augusto Albuquerque

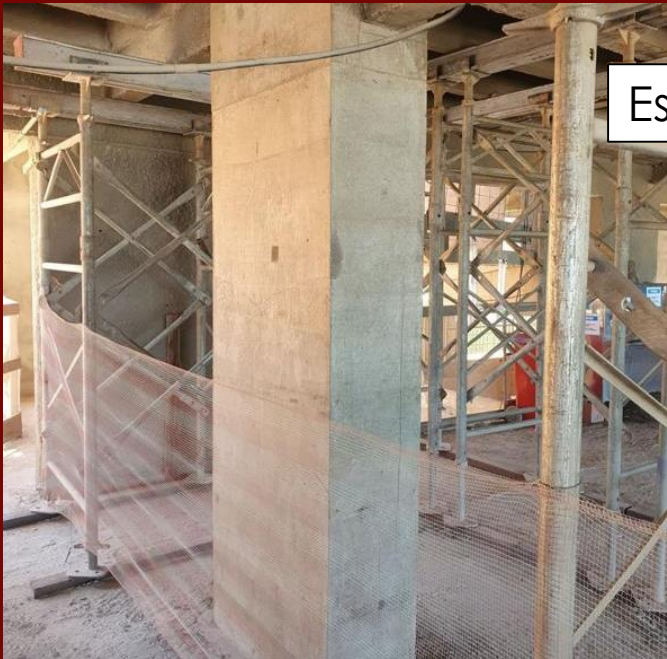
Escoramento pilar

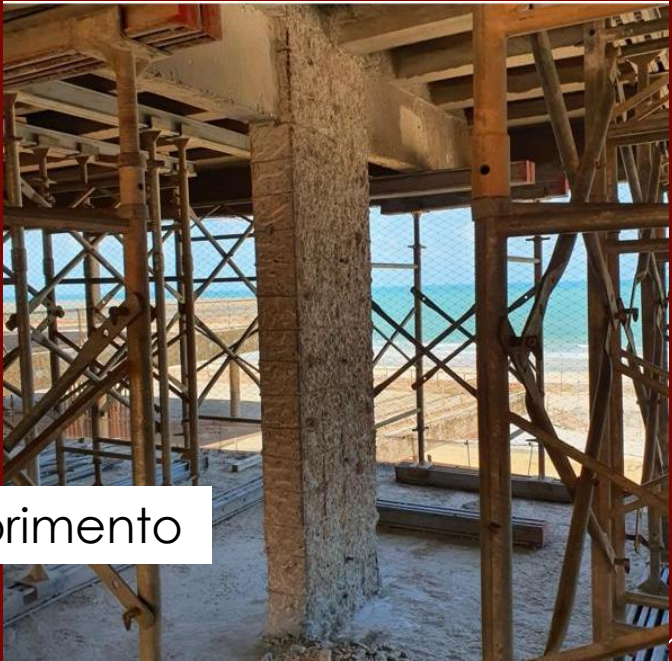
Apicoamento com remoção cobertura

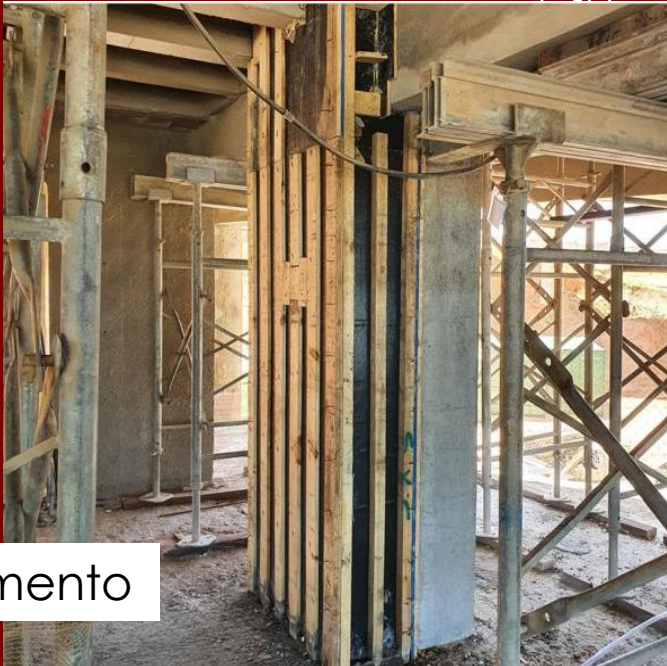
Forma para grauteamento

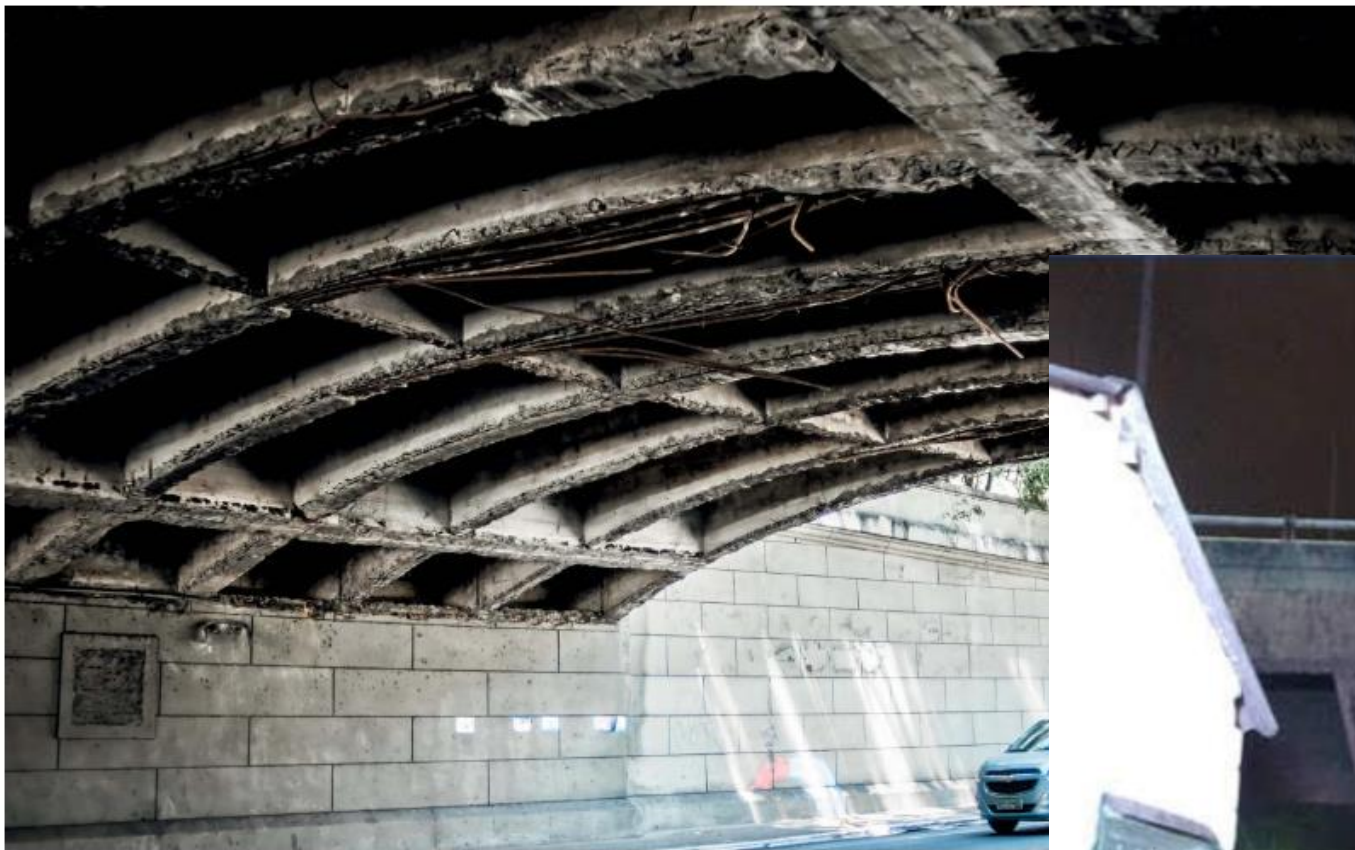
Teto de viaduto sobre a Avenida Pacaembu com ferragens à mostra: anos de f
(Alexandre Battibugli/Veja SP)

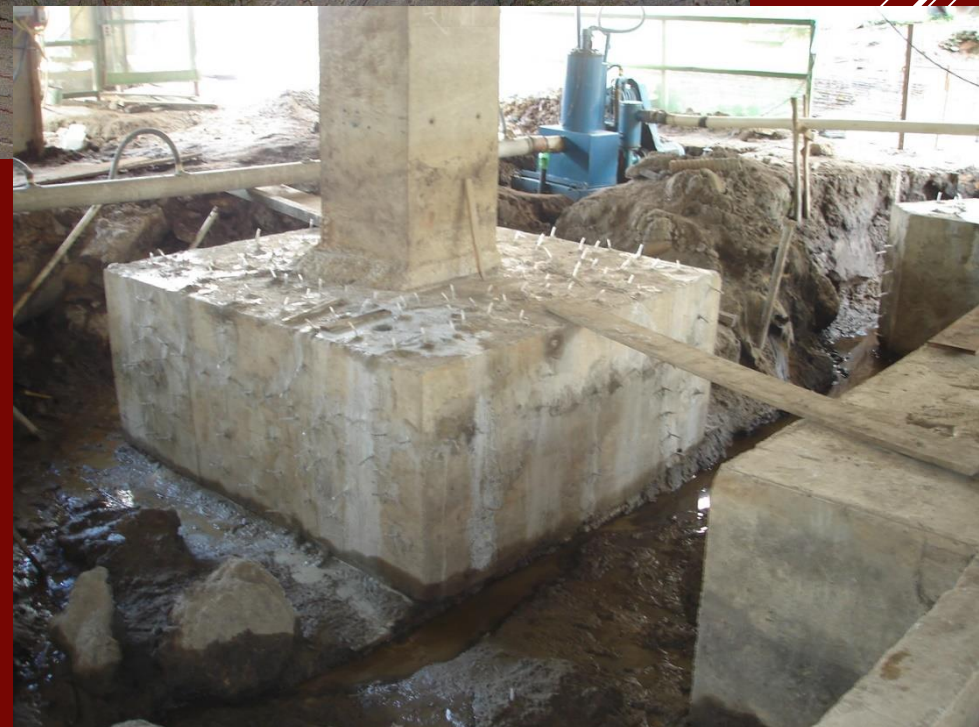
Reação Alkali-Agregado

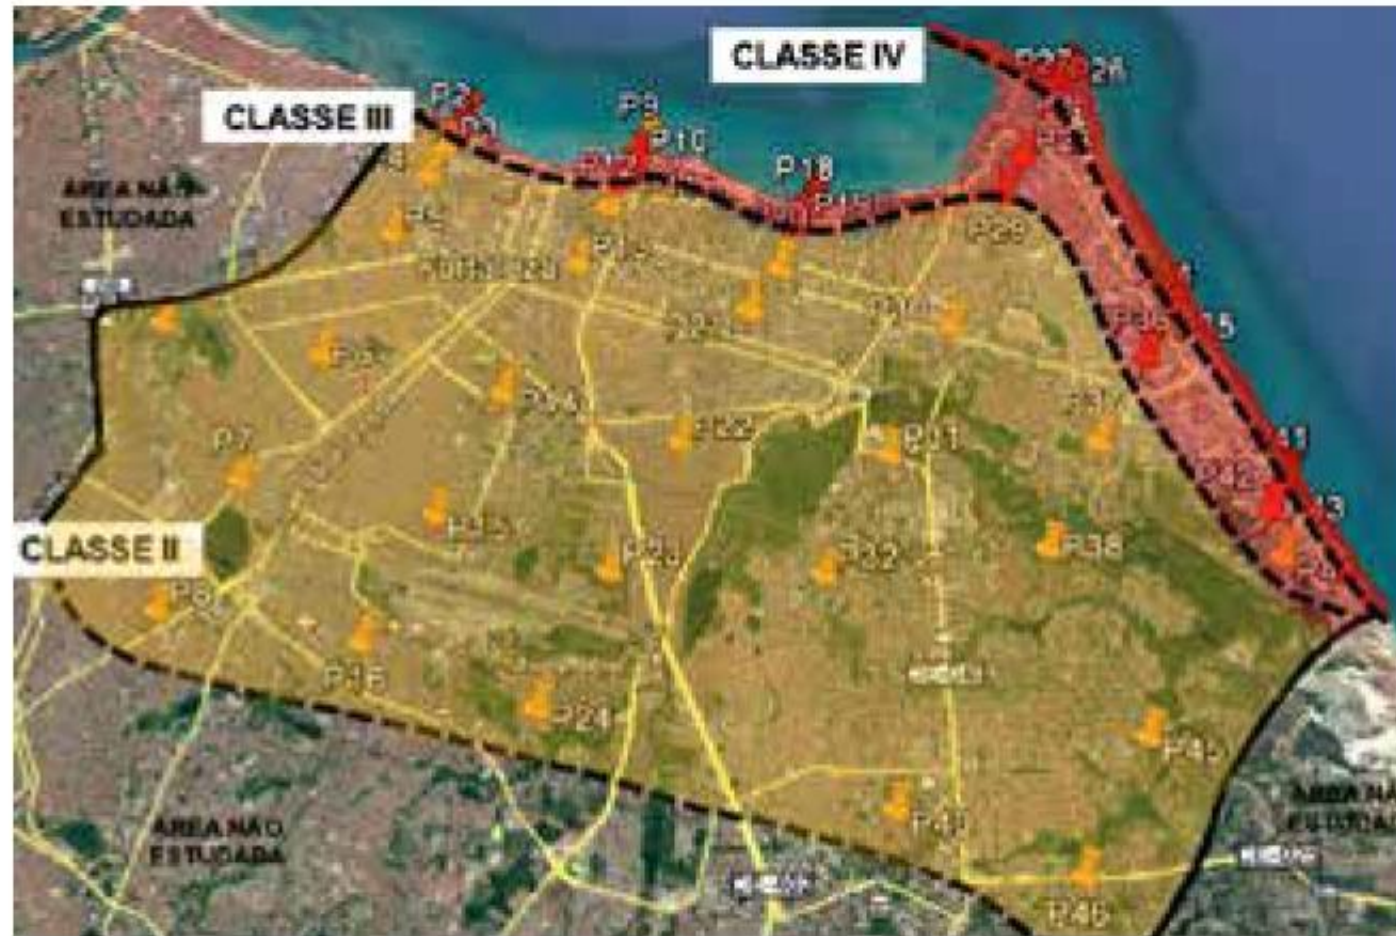
FIGURA 22 - PROPOSTA DE CLASSIFICAÇÃO DAS ZONAS DE AGRESSIVIDADE SEGUNDO A 2ª LEI DE FICK.

- CLASSE IV - MUITO FORTE
- CLASSE III - FORTE
- CLASSE II - MODERADA
- CLASSE I - FRACA
