PATOLOGIAS E RECUPERAÇÃO ESTRUTURAL

Maio, 2023

Prof. Augusto Albuquerque

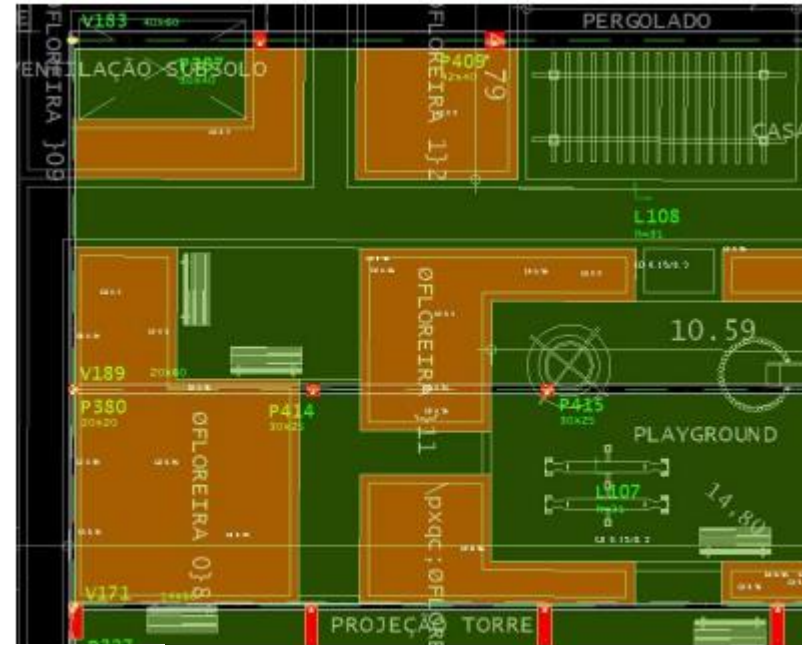
Figura 7 – Flecha extremidade balanço V183

1. Edifício entregue há 4 anos;
2. Há 2 anos atrás uma viga do pavimento térreo apresentou uma flecha na ponta do balanço de 3,8 cm;
3. Como a viga era limítrofe de uma junta estrutural, e, a região vizinha não deformou o deslocamento ficou muito perceptível pelos moradores, observando do SS (abaixo do térreo).

1. De posse dos projetos originais, verificou-se a estrutura a partir da elaboração de um modelo estrutural;
2. Constatou-se que a estrutura não atendia aos ELS.
